# FICHA DE LOCALIZACIÓN - VÉRTICE DE CONTROL - MARCO DE REFERENCIA MATERIALIZADO

## ACTUALIZACIÓN, AJUSTES Y COMPLEMENTACIÓN DE LA FACTIBILIDAD Y LOS ESTUDIOS Y DISEÑOS DEL CABLE AÉREO EN SAN CRISTÓBAL, EN BOGOTÁ D.C.

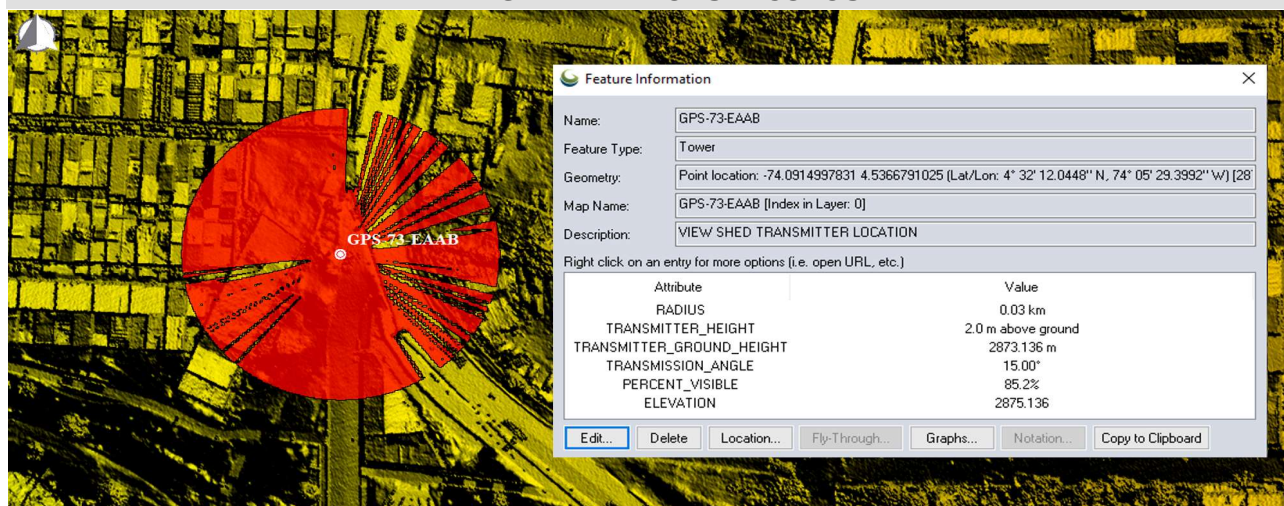
### DIAGRAMA DE OBSTÁCULOS

- \*Diagrama de obstáculos evaluado para un ángulo de 15° al horizonte hasta una distancia de 30 metros a la redonda.
- \*Punto ubicado en la Carrera 10 Este con Transversal 11a Este.
