# FICHA DE LOCALIZACIÓN - VÉRTICE DE CONTROL - MARCO DE REFERENCIA MATERIALIZADO

## ACTUALIZACIÓN, AJUSTES Y COMPLEMENTACIÓN DE LA FACTIBILIDAD Y LOS ESTUDIOS Y DISEÑOS DEL CABLE AÉREO EN SAN CRISTÓBAL, EN BOGOTÁ D.C.

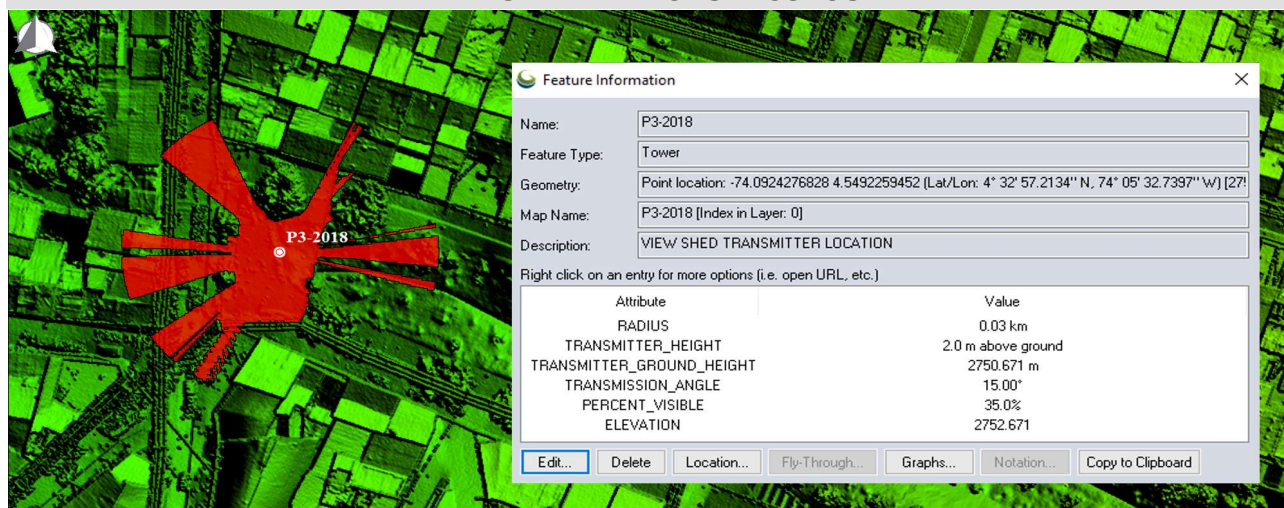
### DIAGRAMA DE OBSTÁCULOS

- \*Diagrama de obstáculos evaluado para un ángulo de 15° al horizonte hasta una distancia de 30 metros a la redonda.
- \*Punto ubicado en la Carrera 4 Este entre Calle 41 Bis Sur y Calle 41a Bis Sur.
