REF: Respuesta al radicado IDU No. 202552601382822. Intervención daño en la Carrera 78K por Calle 26 Sur.

En tal sentido, se adelanta el seguimiento a la estabilidad del contrato IDU-1751-2021 vigencia 2023 cuyo objeto es “EJECUTAR A PRECIOS UNITARIOS LAS OBRAS Y ACTIVIDADES NECESARIAS PARA LA CONSERVACIÓN DE LA MALLA VIAL QUE SOPORTA LAS RUTAS DEL SISTEMA INTEGRADO DE TRANSPORTE PÚBLICO-SITP, EN LA CIUDAD DE BOGOTÁ D.C. GRUPO 2” mediante el cual se intervino la KR

Como parte del seguimiento adelantado, en el mes de agosto de 2025 se realizó la primera visita de seguimiento del contrato, evidenciado la novedad reportada en su solicitud, la cual quedó registrada como daño 6-2, se adjunta registro fotográfico de lo evidenciado:

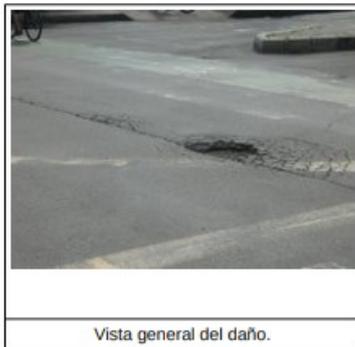
| | No. Daño | 6-2 |

| | Tipo de Daño | Hueco |
| | Ubicación | KR 78K con Cl 26 Sur. |
| | Dimensión | 8,00 m2 |
| | Severidad | Alta |
| | Observación Daño | VS 1. Daño nuevo. Hueco y fisuramientos. |

Vista general del daño.

Se informa que, en cumplimiento del procedimiento PR-CI-03 “Seguimiento a la estabilidad y calidad de las obras con póliza vigente” versión 7, se procedió a requerir al contratista CONSORCIO CONSERVIAL DC, responsable de las obras inicialmente ejecutadas mediante oficio 202537500978981 y se citó a una visita conjunta con el fin de verificar en sitio los daños reportados.
