**REF: Contrato IDU 1762 de 2021.** “INTERVENTORIA INTEGRAL A LA CONSTRUCCION PARA LA AMPLIACIÓN DEL PUENTE VEHICULAR UBICADO EN LA CALLE 153 POR AUTONORTE EN LA CIUDAD DE BOGOTÁ D.C.”. Respuesta a su Derecho de Petición radicado IDU 202618500961962 y BTE 4308142026 Denuncia anden costado Oriental–

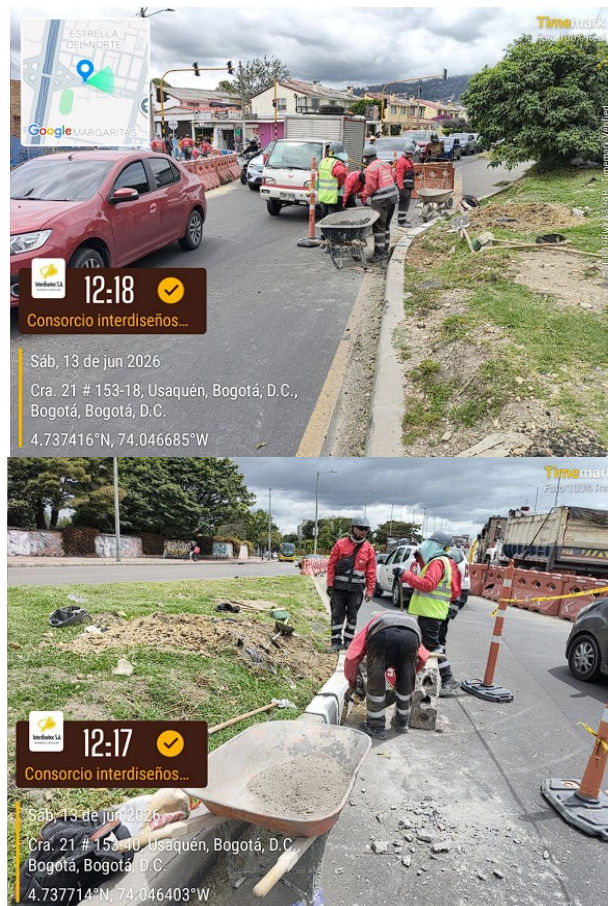
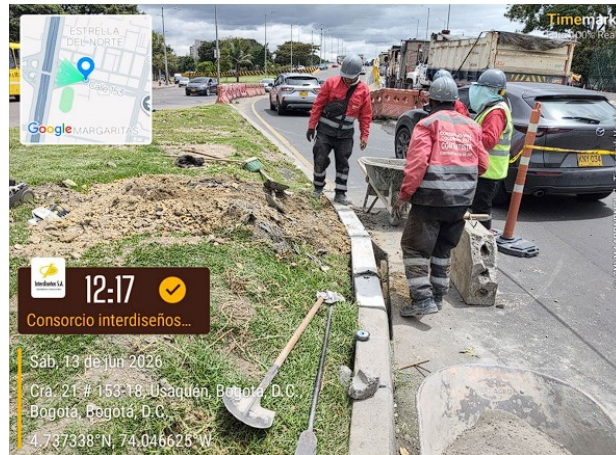
*“(...) En efecto se evidenció la falta de sardinel en el sector reportado por el ciudadano, de manera que, durante la mañana del 13 de junio de 2026, se solicitó al contratista realizar la instalación inmediata del sardinel faltante, como puede evidenciarse en las fotos adjuntas a este comunicado.*

Como resultado de dicha verificación, se evidenció que la ausencia del tramo de bordillo obedecía a las actividades constructivas asociadas a la incorporación de una tubería y la posterior conformación y pavimentación del área intervenida, labores que hacían parte de la secuencia constructiva del proyecto. Una vez culminadas dichas actividades, se impartió la instrucción al contratista para realizar la instalación del elemento faltante, actuación que fue ejecutada el 13 de junio de 2026, restableciendo las condiciones de confinamiento y seguridad del andén.

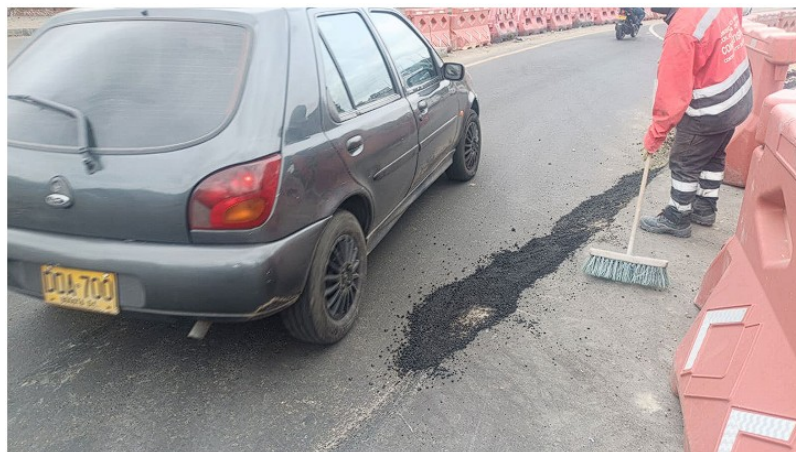
*También es importante mencionar que la rampa de acceso al puente se adecuó de manera que se evite el sobresalto que se presentaba en el empalme entre la vía de acceso al puente actual y la rampa de acceso al nuevo puente.*

*Adicionalmente a esto, se ajustaron los maletines ubicados al costado norte de la calle 153 a la altura de la calle 21, ampliando el ancho de la calzada, facilitando el tránsito de vehículos en el sector.*
